Zestaw naprawczy silnika 55110018 950116 C-360 oryginał Zetor

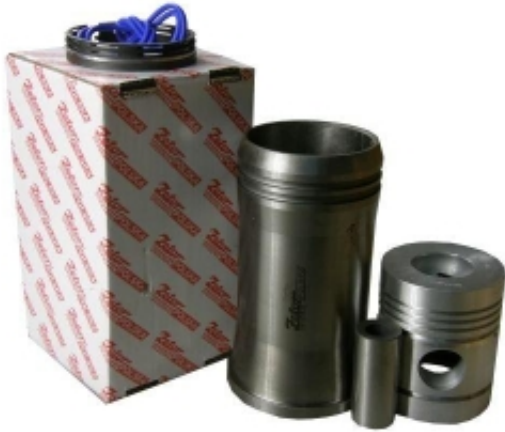
Parametry techniczne: Średnica wewnętrzna tulei: 95 mm Średnica zewnętrzna tulei: 107 mm Wysokość tulei: 210.3 mm Średnica kołnierza: 121.9 mm Wysokość kołnierza: 10 mm Średnica tłoka: 94.5 mm Wysokość tłoka: 113.9 mm Ilość pierścieni: 5 szt. Szerokość rowków pod pierścieniem: (od góry): 3.1/3.1/3.1/5.1/5.1 mm Odległość od środka sworznia do góry: 65.5 mm Głębokość komory spalania: 18.6 mm Średnica komory spalania: 48.1 mm
